# Untergangstheorie – Brand im Kohlebunker

by Christian Homeier Feb 2022  
[www.titanic-research.de](http://www.titanic-research.de)

## Einleitung

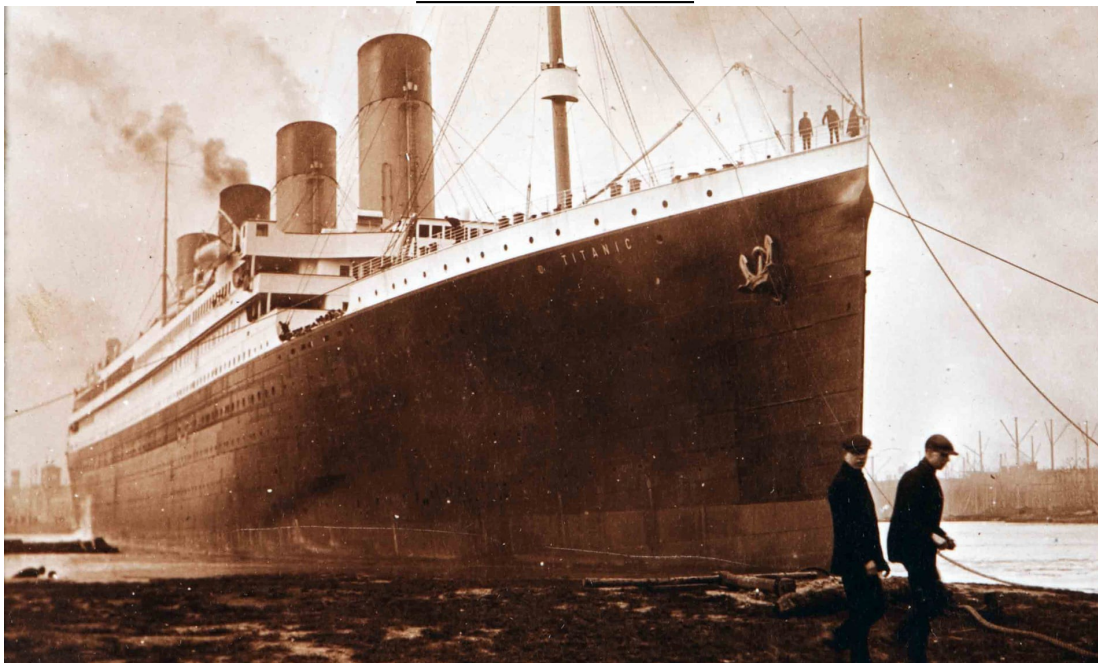
Abbildung 1 zeigt das angebliche Beweisfoto.

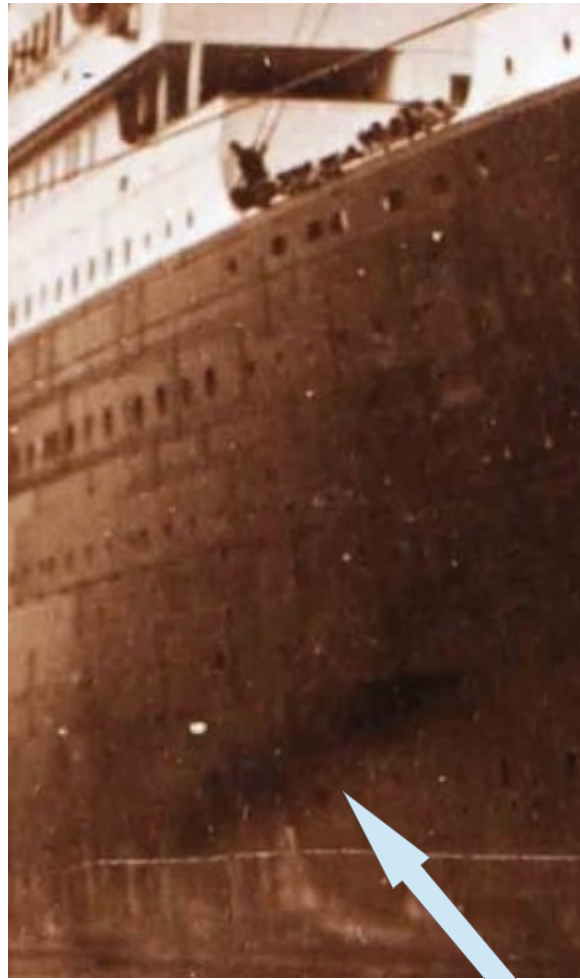
*Abbildung 2*

Die Anomalie soll laut Theorie der schwarze Fleck im Bereich unter dem Weldeck sein, siehe Abbildung 2.

Angeblicher Brandschaden

Die in diesem Artikel aufgezeigten Fakten, die jeder Überprüfung stand halten, widerlegen die Theorie dass es sich bei dem Fleck auf dem Foto um einen Brandschaden handelt, begründet wie folgt:

In diesem Bereich des Schiffes sind die Außenplatten etwas mehr als 2cm dick. Damit Stahl dieser Stärke sich auf einer Länge von 19m und einer Höhe von 3,5m derart verfärbt dass dies durch die

schwarze Lackierung hindurch sichtbar wäre müsste er zum glühen gebracht werden. Die hierfür notwendige Temperatur beträgt mindestens, je nach Stahlsorte, zwischen 800°C und 950°C. Ein Brand dieses Ausmaßes hätte den betroffenen Bereich des Schiffes völlig zerstört und nicht nur einen Fleck an der Bordwand hinterlassen. Betrachtet man ferner die Position des Kohlebunkers vorderseitig von Kesselraum Nr. 6 und beachtet dass Hitze bzw. Feuer sich nach oben hin ausbreitet, würde man die Verfärbung eher im Bereich der ersten Klasse und der Squash-Halle erwarten und nicht nach vorne gerichtet durch ein wasserdichtes Schott (WTB "D") hindurch. Ausserdem sind auf dem Bild im gesamten Bugbereich schwarze Verfärbungen ersichtlich, was entweder dafür spricht dass der ganze Bug gebrannt hat, oder es sich einfach um Fehler im Bildnegativ oder Schatten bzw. Schmutz am Schiff handelt.

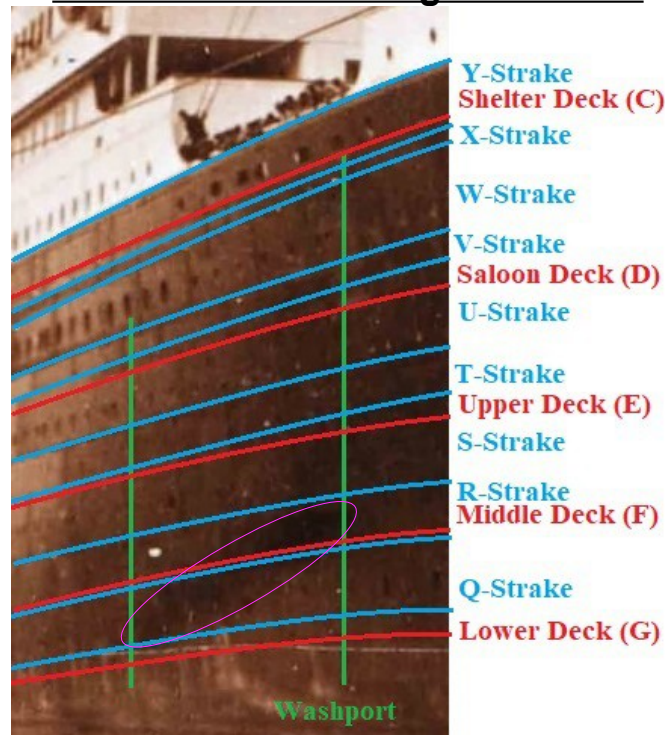
Abbildung 3

Anhand der Bullaugen, der Außenbeplattung und der Washports am Weldeck lässt sich die genaue Position des Fleckes an der Außenhaut eruieren, siehe Abbildung 3.

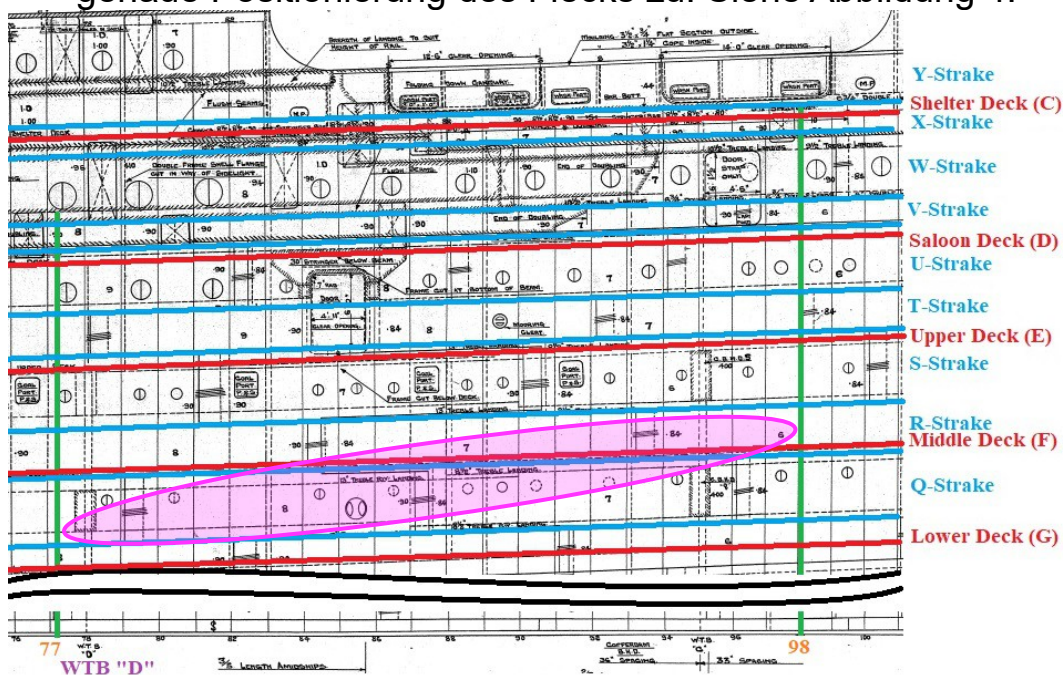
Abbildung 4

Ein Abgleich mit dem Shellplatingplan, der zwar der Olympic zugehörig, für diesen Zweck aber völlig brauchbar ist, lässt eine genaue Positionierung des Fleckes zu. Siehe Abbildung 4.

Der vordere Washport befindet sich zentriert  
am Spant 98fwd.

Das von vorne gezählte dritte große Bullauge befindet sich vor  
Spant 77fwd.

Der Fleck verläuft zwischen Spant 77fwd und Spant 98fwd, sowie  
über den Q-Strake in den R-Strake. (Begriffserklärung siehe Ende  
des Artikels) Die Stärke der Außenplatten beträgt in diesem  
Bereich 0.90 (2,286cm) Zoll bzw. 0.84 Zoll (2,1336cm), je nach  
Position.

Die Spanten haben im Bereich 1-95fwd einen Abstand von 36 Zoll  
(0,9144m) und zwischen 95-107fwd einen Abstand von 33 Zoll  
(0,8382m).

Anhand dieser Daten lässt sich die Länge des Flecks am Schiff  
auf 18,9738m, also etwa 19m definieren.

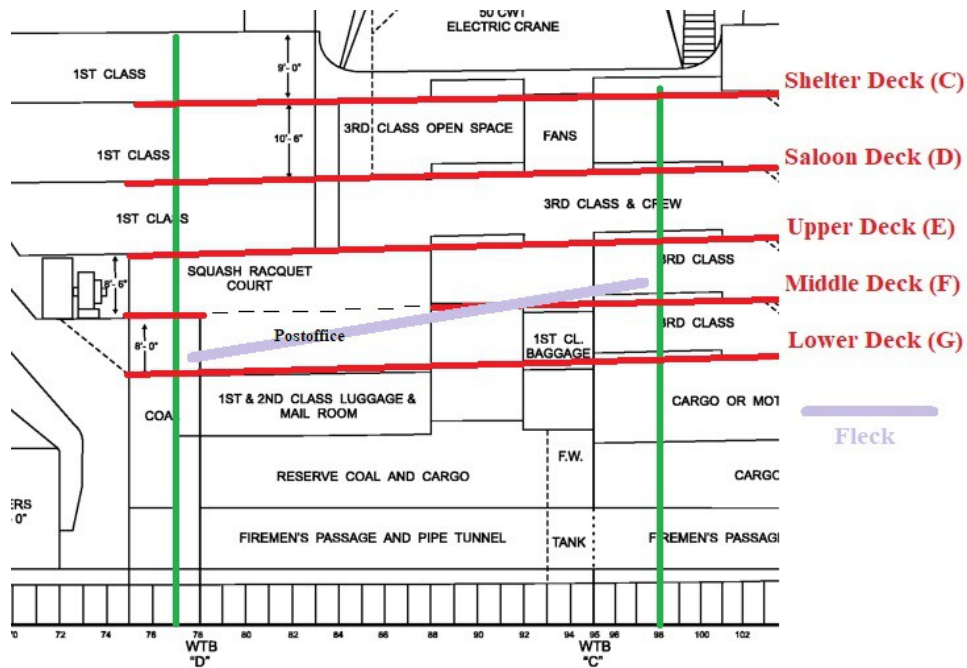
Ein weiterer Planabgleich, diesmal mit dem Profilplan von Bruce Beveridge erlaubt uns die Innenbereiche zu definieren. Siehe  
Abbildung 5

Der Abgleich zeigt dass die vom Fleck bedeckten Bereiche sich vom Postoffice über den Laderaum der ersten Klasse auf Deck G bis in den Bereich der dritten Klasse auf Deck F erstrecken. Ferner lässt sich festhalten, dass der Fleck sich über eine Höhe von ca. 12 Fuß, etwa 3,6576m erstreckt.

Der Fleck befindet sich auf einer Länge von etwa 19m und einer Höhe von etwas über 3,5m vorderseitig von Spant 77 fwd. Er verläuft schräg von Deck G bis hoch ca. in die Mitte von Deck F.
